3. ENSAYOS REALIZADOS

3.1. ENSAYO DE CORROSIÓN EN NIEBLA SALINA

MUESTRA REFERENCIA S02 – 01961

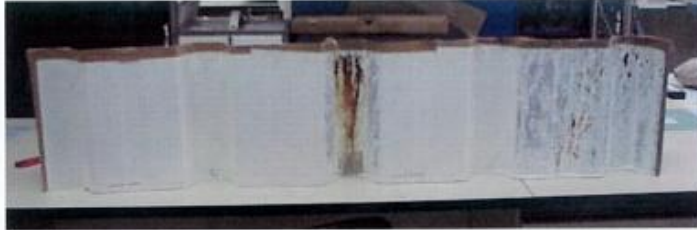
A las 336 horas aumento de corrosión roja en todas las zonas metálicas no pintadas. Desprendimiento de la pintura blanca lisa con corrosión blanca.

A las 360 horas de exposición aumento de corrosión roja en todas las zonas metálicas pintadas. Desprendimiento parcial de la pintura blanca lisa con corrosión blanca del soporte galvanizado que queda al descubierto.

Foto: Se observa la chapa galvanizada con las zonas no pintadas y las zonas pintadas.
